Cruce Carrera de la Virgen Paseo del Salón

- Problema planteado:

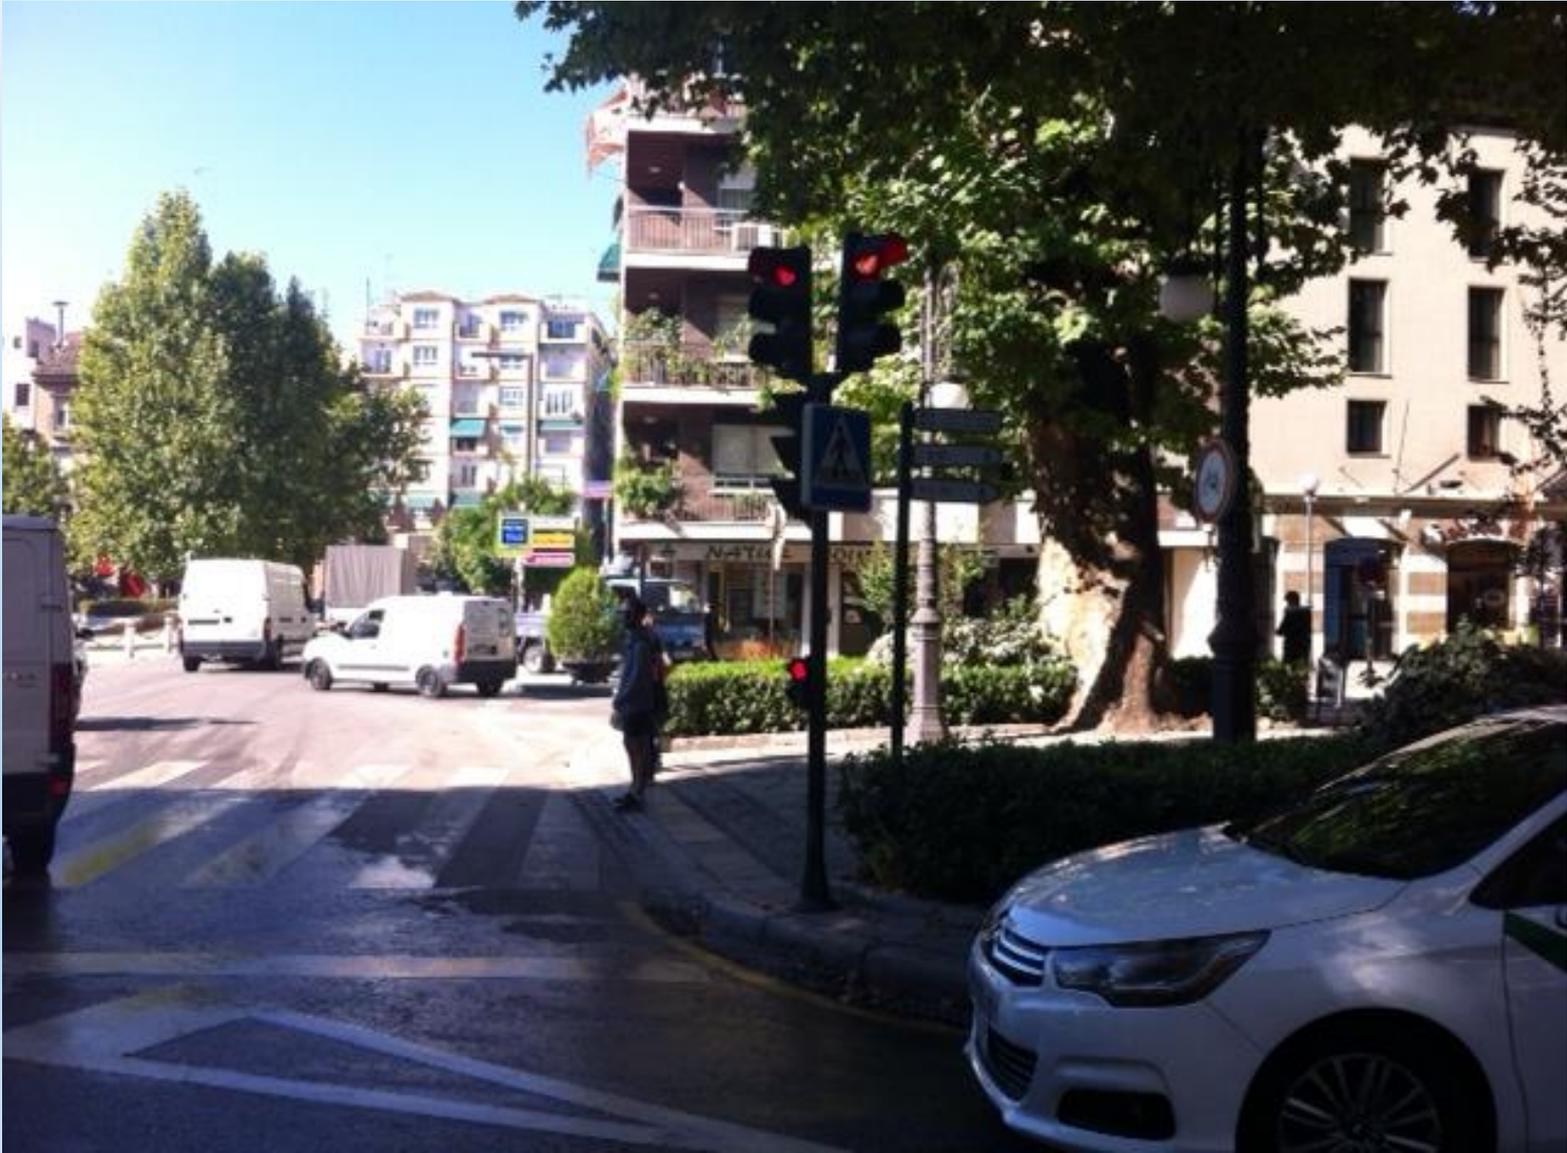
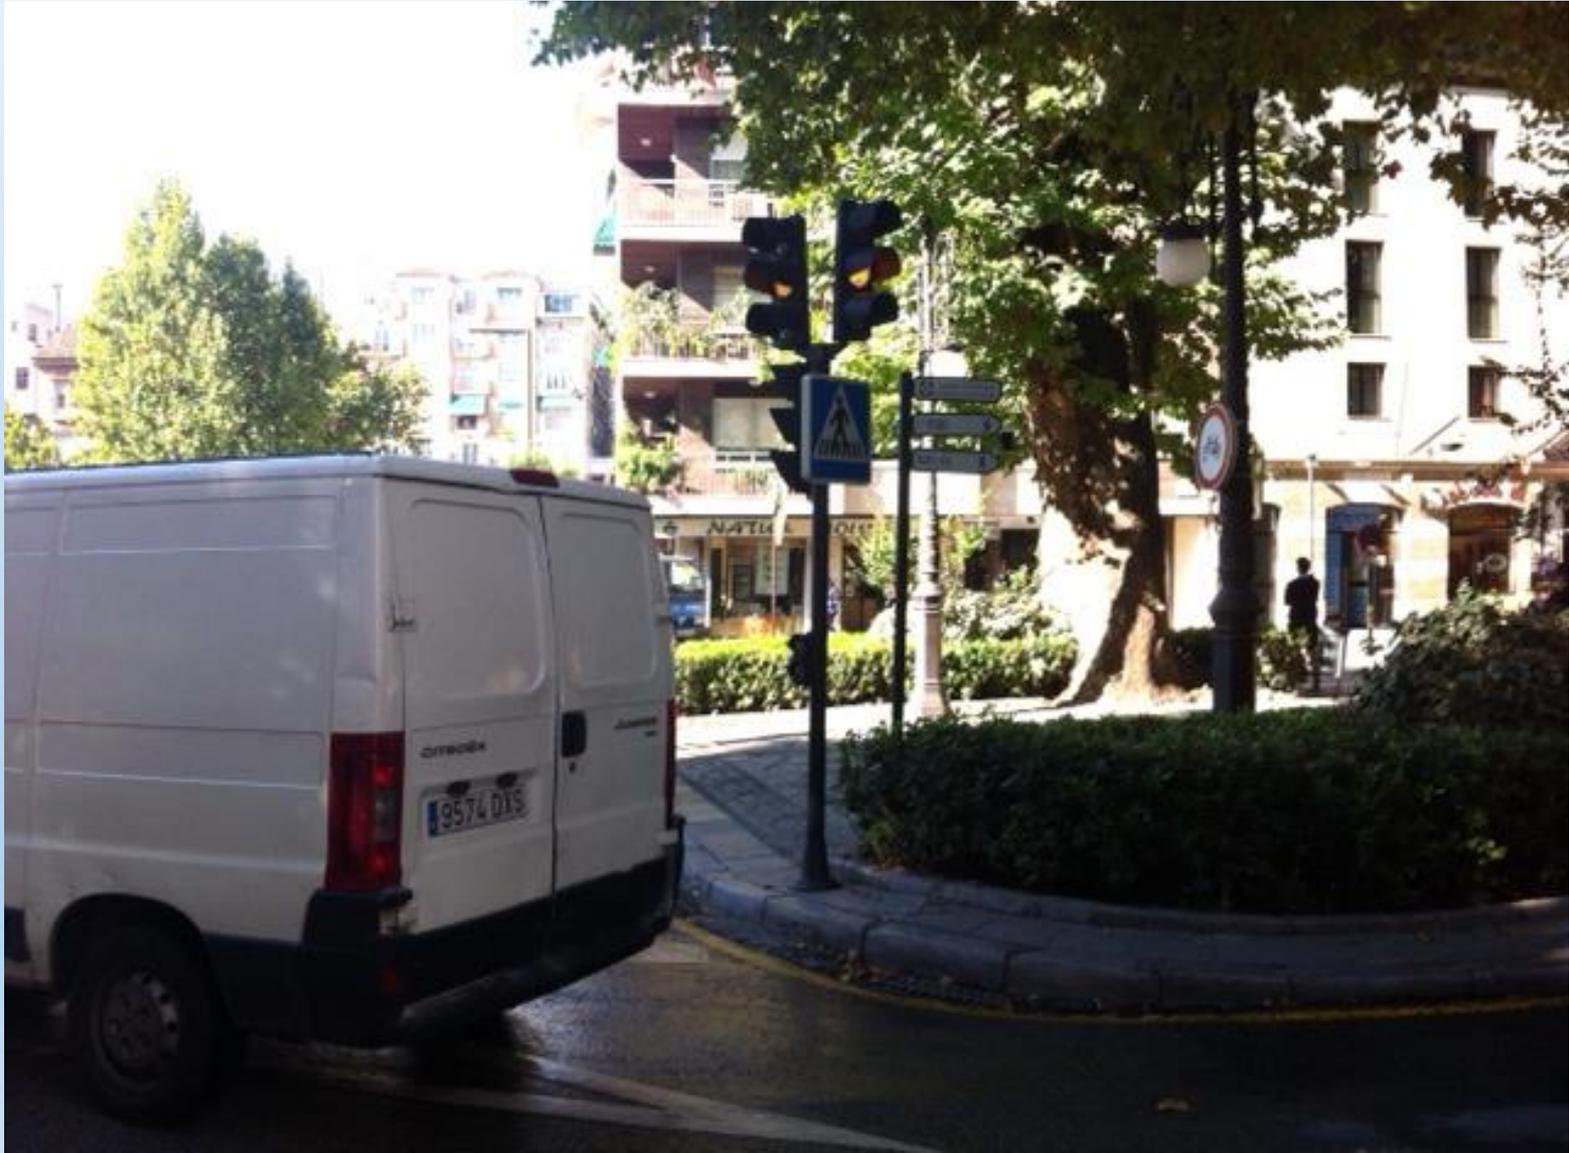
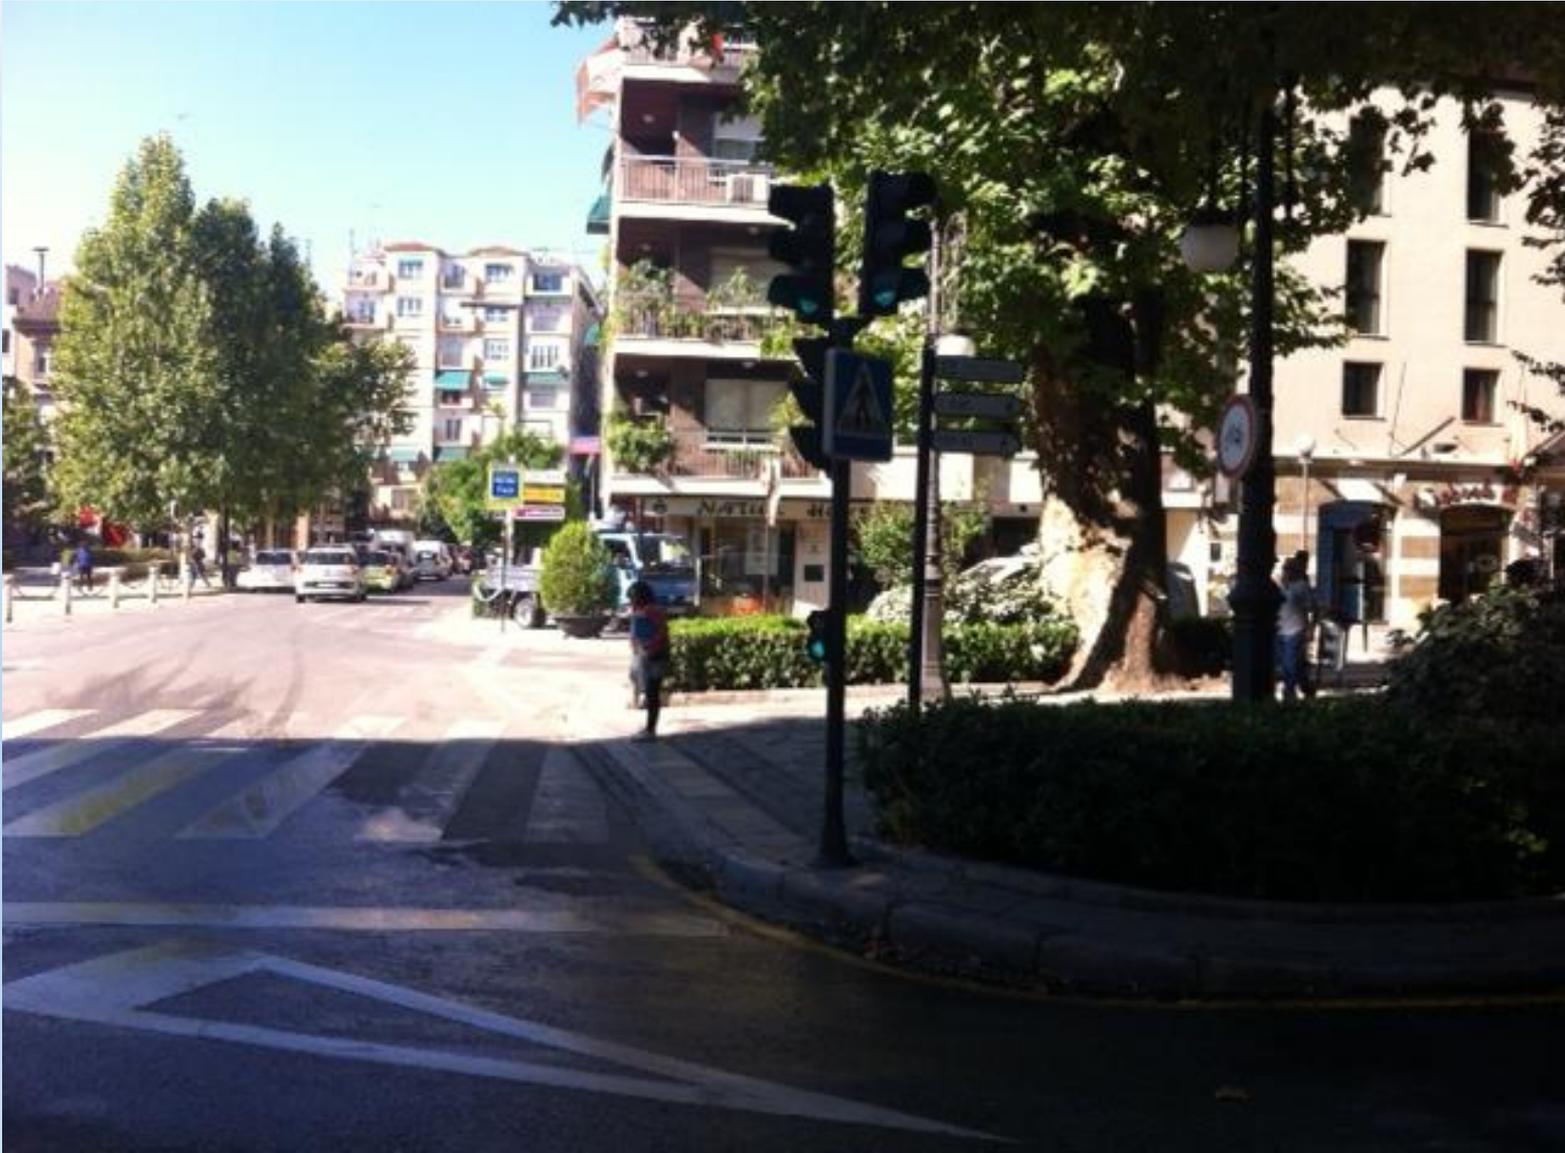
El semáforo que regula el paso de peatones, por estar en la intersección también regula preferencias en el cruce de vehículos, dando prioridad a las dos vías simultáneamente.

Sustituir el intervalo verde en Carrera del Genil por amarillo intermitente. (se anula su prioridad, teniendo que respetar la señal de ceda el paso existente)

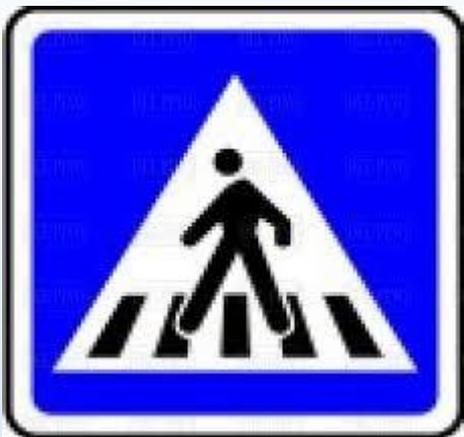
Artículo 159 Señales de indicaciones generales

S-13. Situación de un paso para peatones. Indica la situación de un paso para peatones.

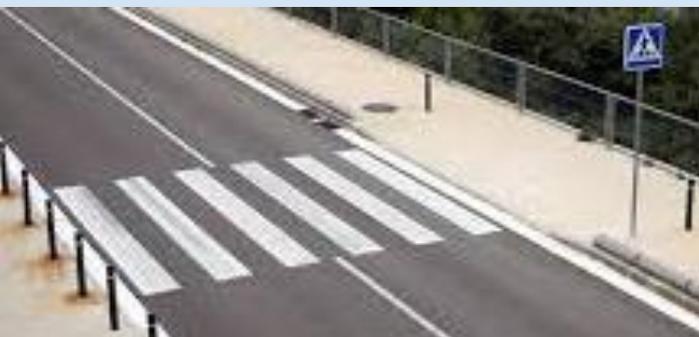
Artículo 168 Marcas blancas transversales

•c) Marca de paso para peatones. Una serie de líneas de gran anchura, dispuestas sobre el pavimento de la calzada en bandas paralelas al eje de ésta y que forman un conjunto transversal a la calzada, indica un paso para peatones, donde los conductores de vehículos o animales deben dejarles paso. No podrán utilizarse líneas de otros colores que alternen con las blancas.

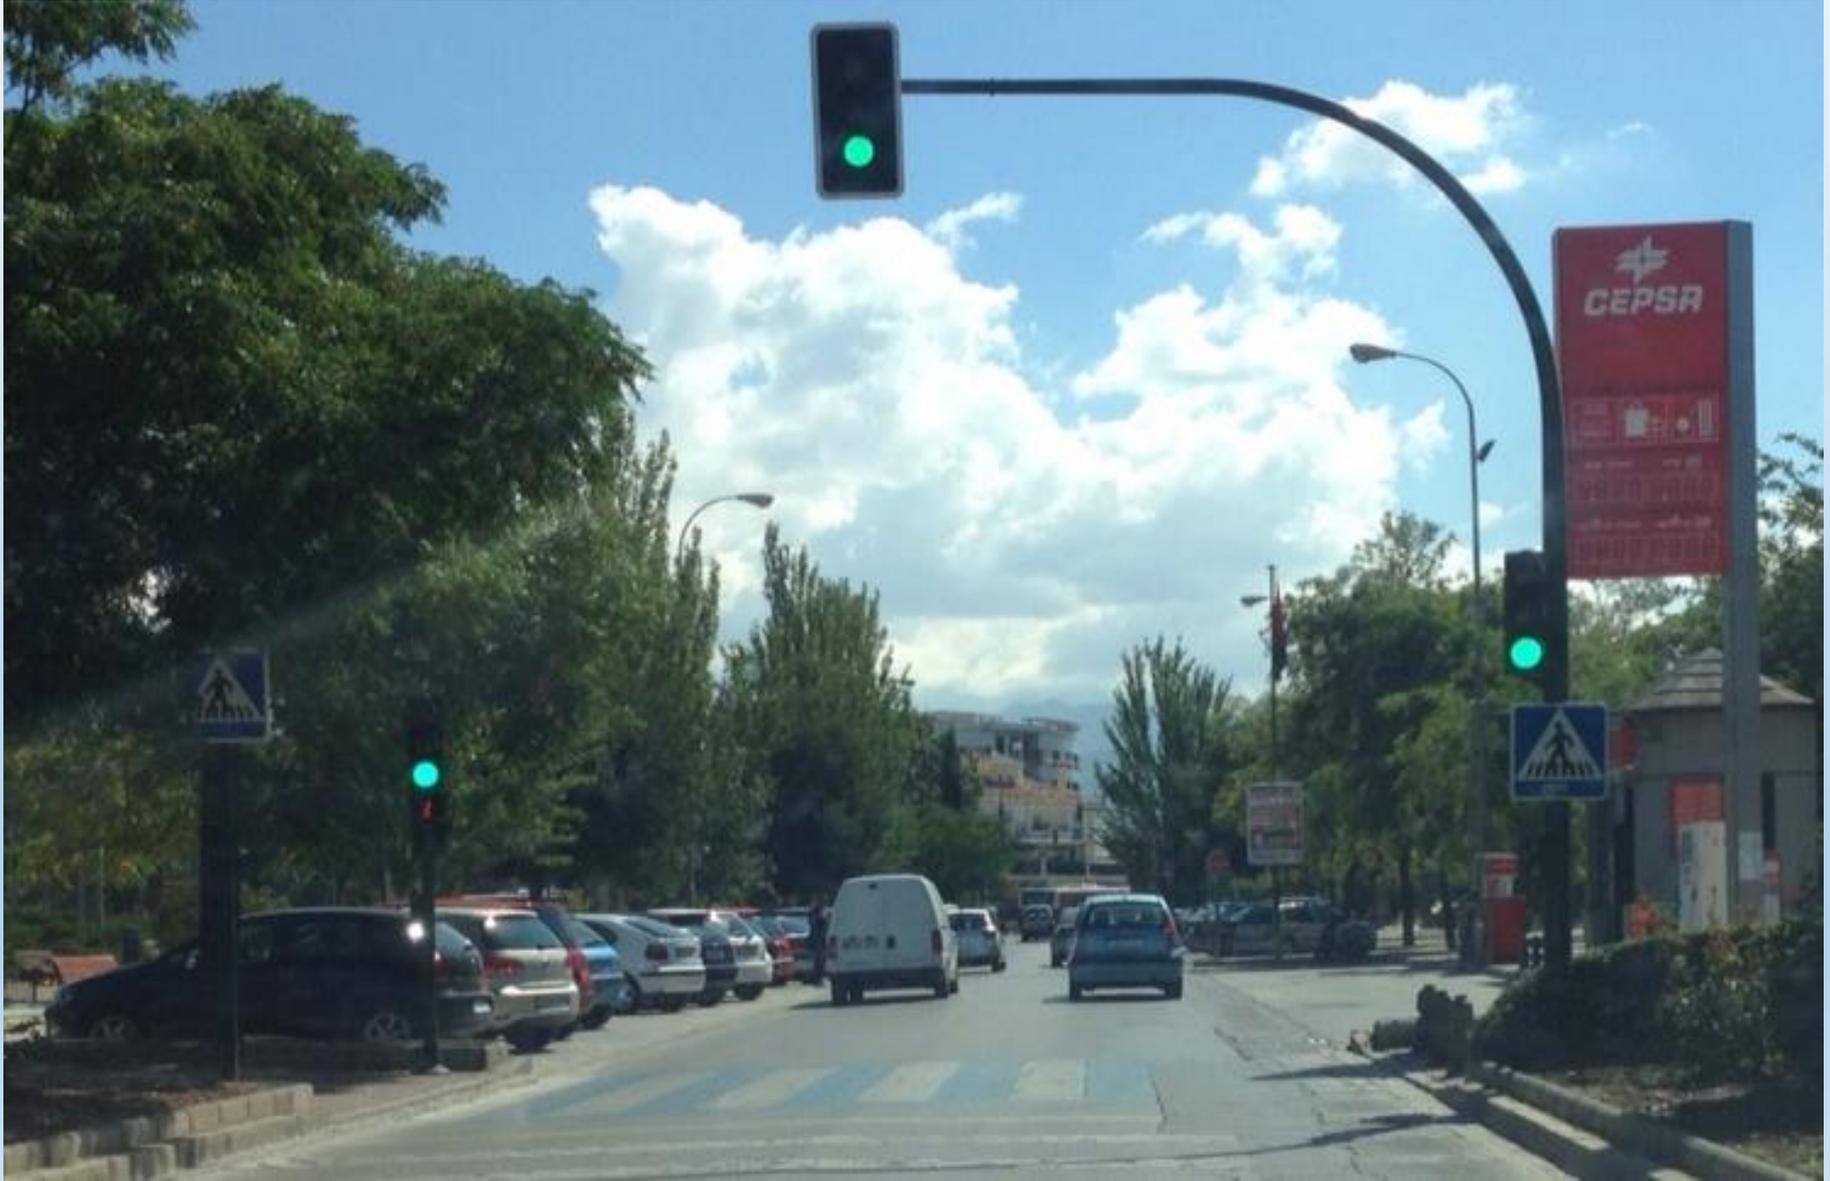
Paseo del Emperador Carlos V

Marcas viales de paso de peatones en dos colores

Retirar color azul del pavimento

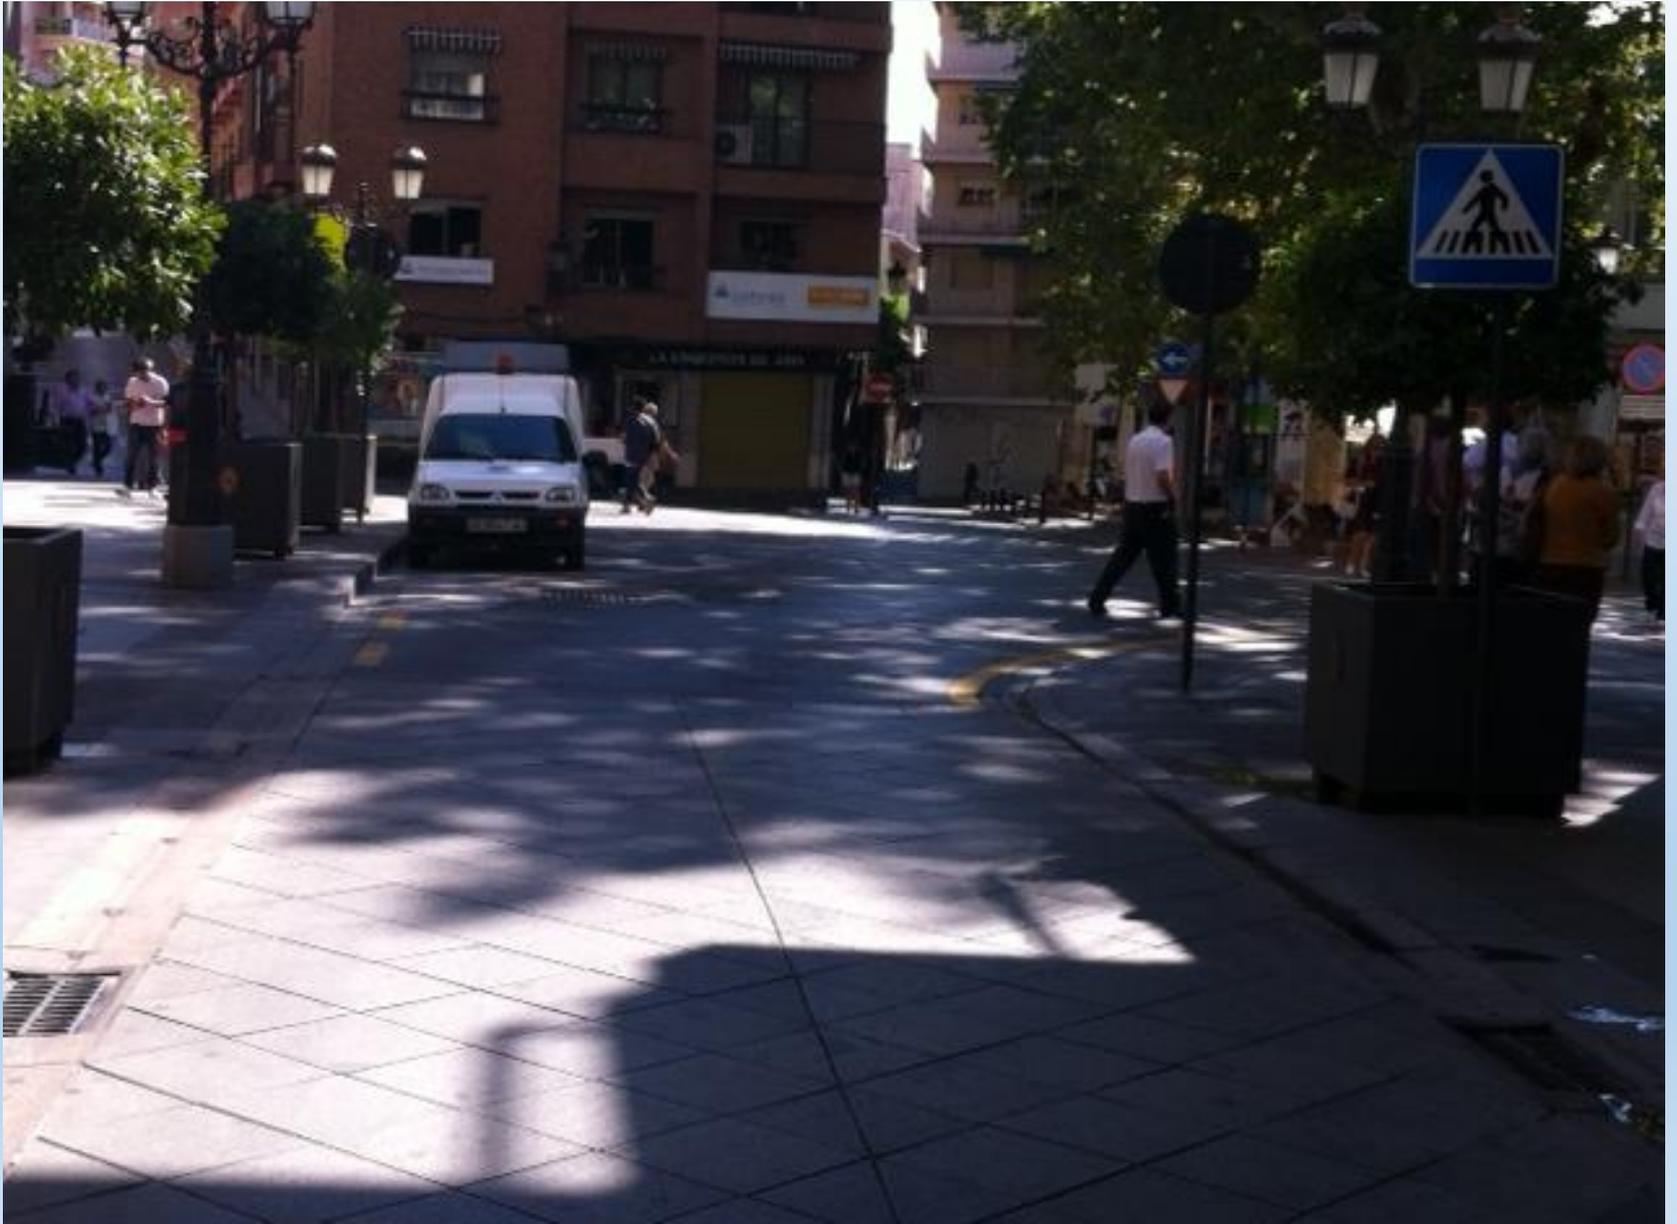
Calle Ángel Ganivet

No existen pasos de peatones, por no estar debidamente señalizados.

Pintar marca vial en el pavimento.

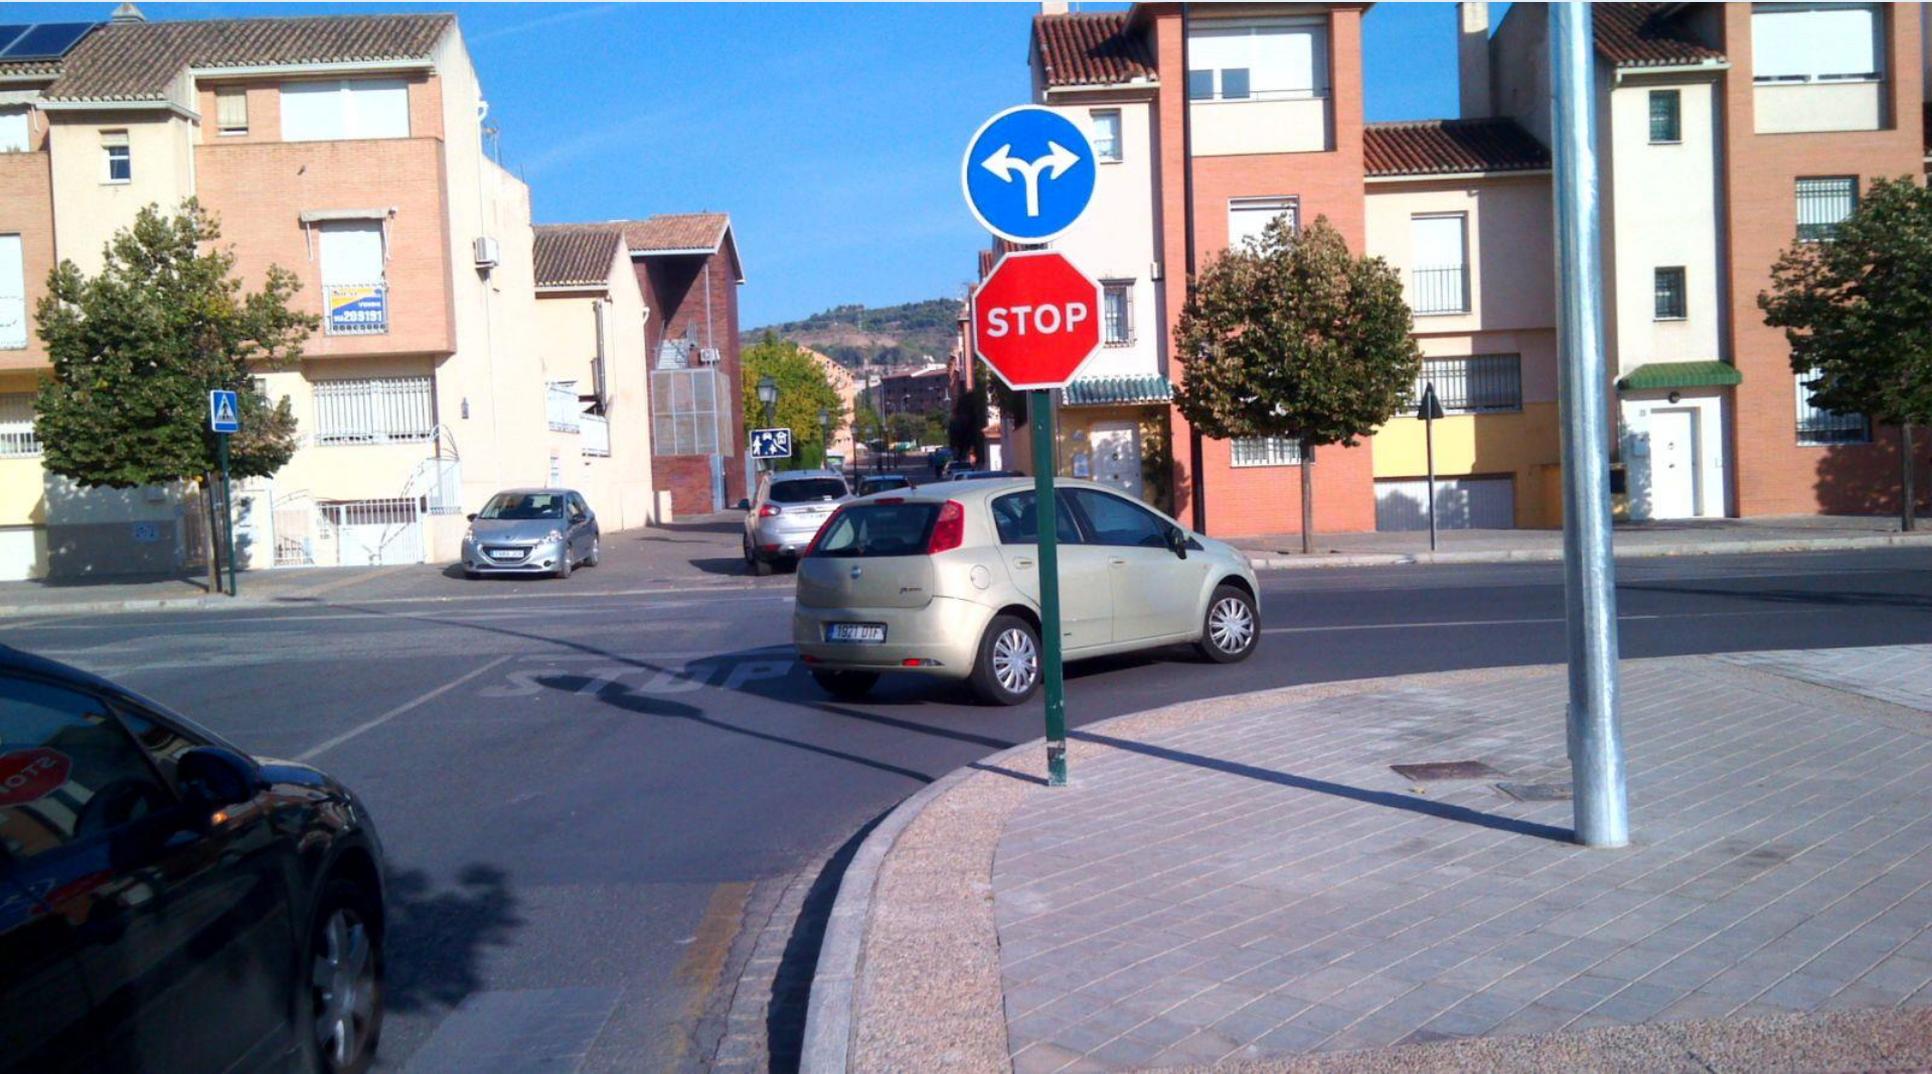
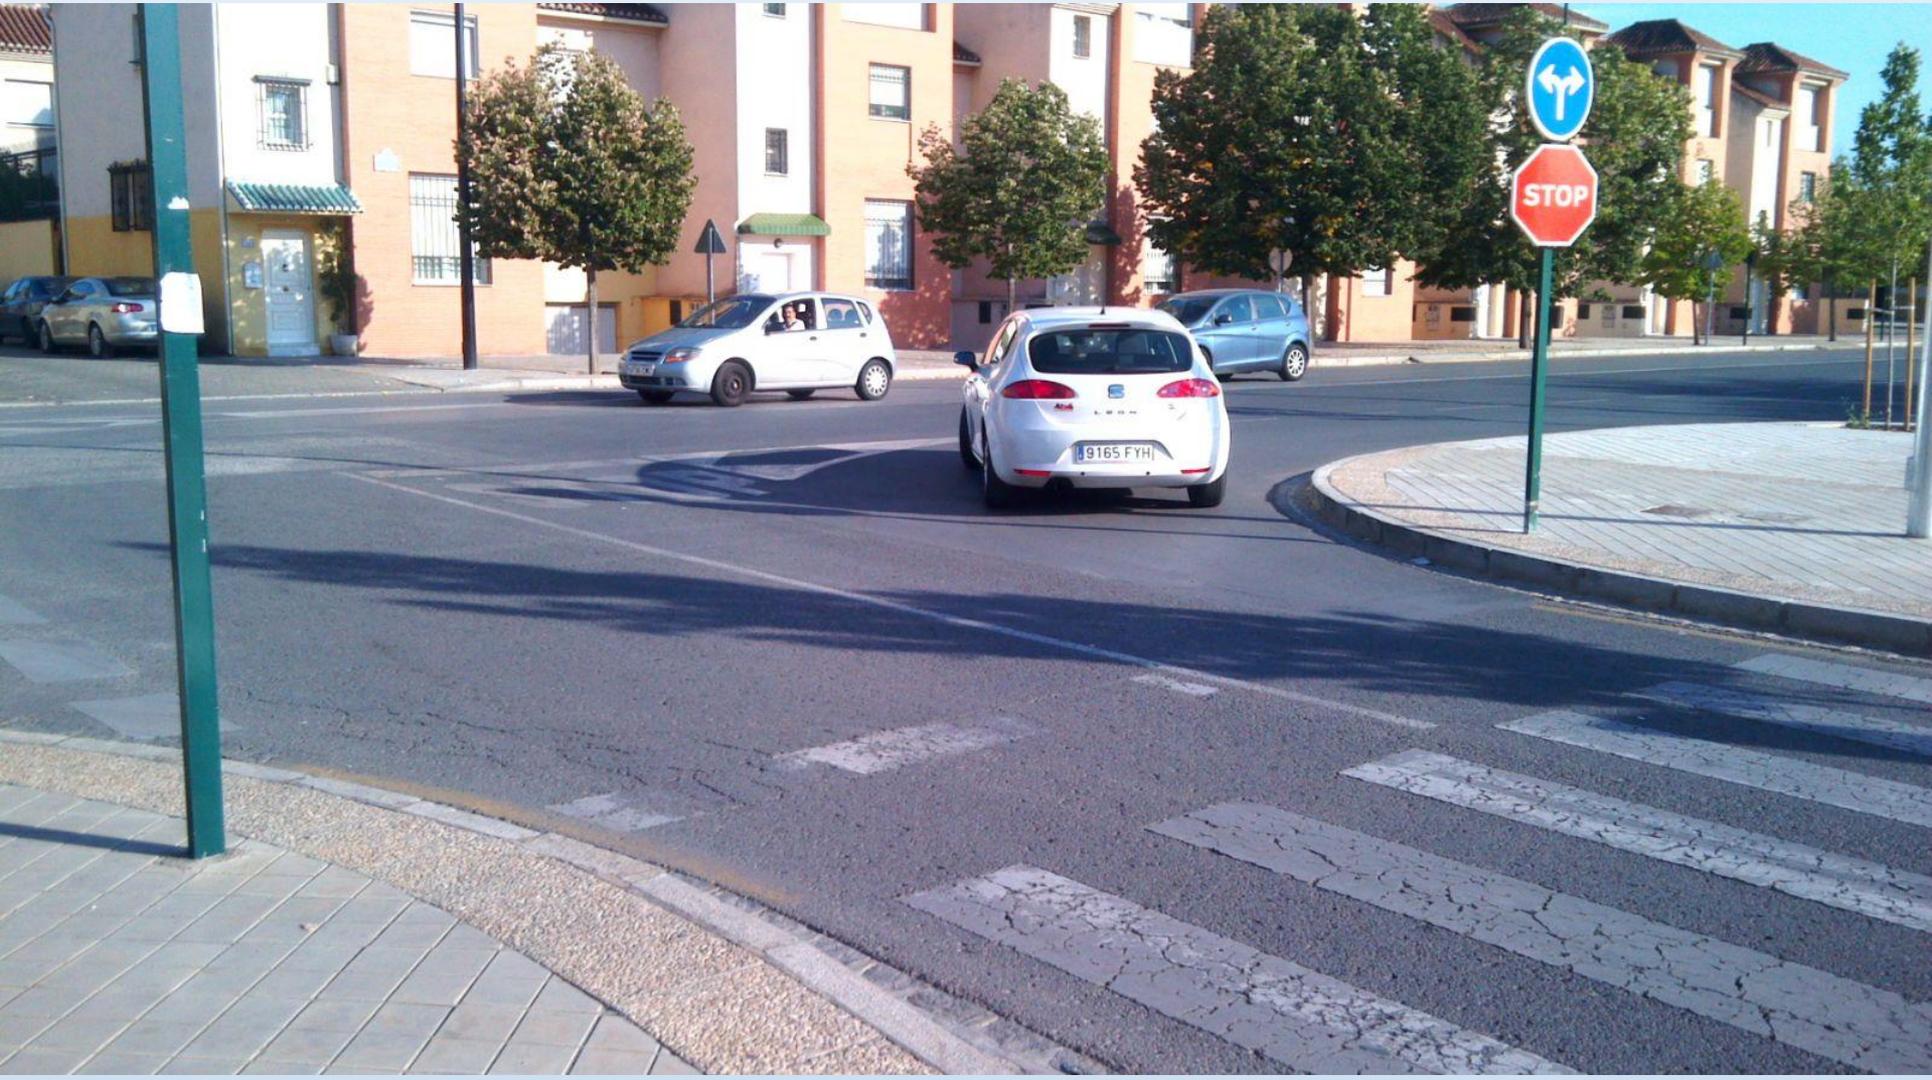
Avenida de Juventudes Musicales cruce con escritor Fernández Castro

Señal de Stop en parte derecha de la vía en calle escritor Fernández Castro, que obliga a detenerse a los vehículos que giran a la derecha, no siendo necesario por tratarse del inicio de un carril al que no procede tráfico de ninguna otra dirección.

Eliminar señal de Stop de la derecha y colocarla a la izquierda, o bien dejar solo la marca vial de Stop en el carril de giro a la izquierda.

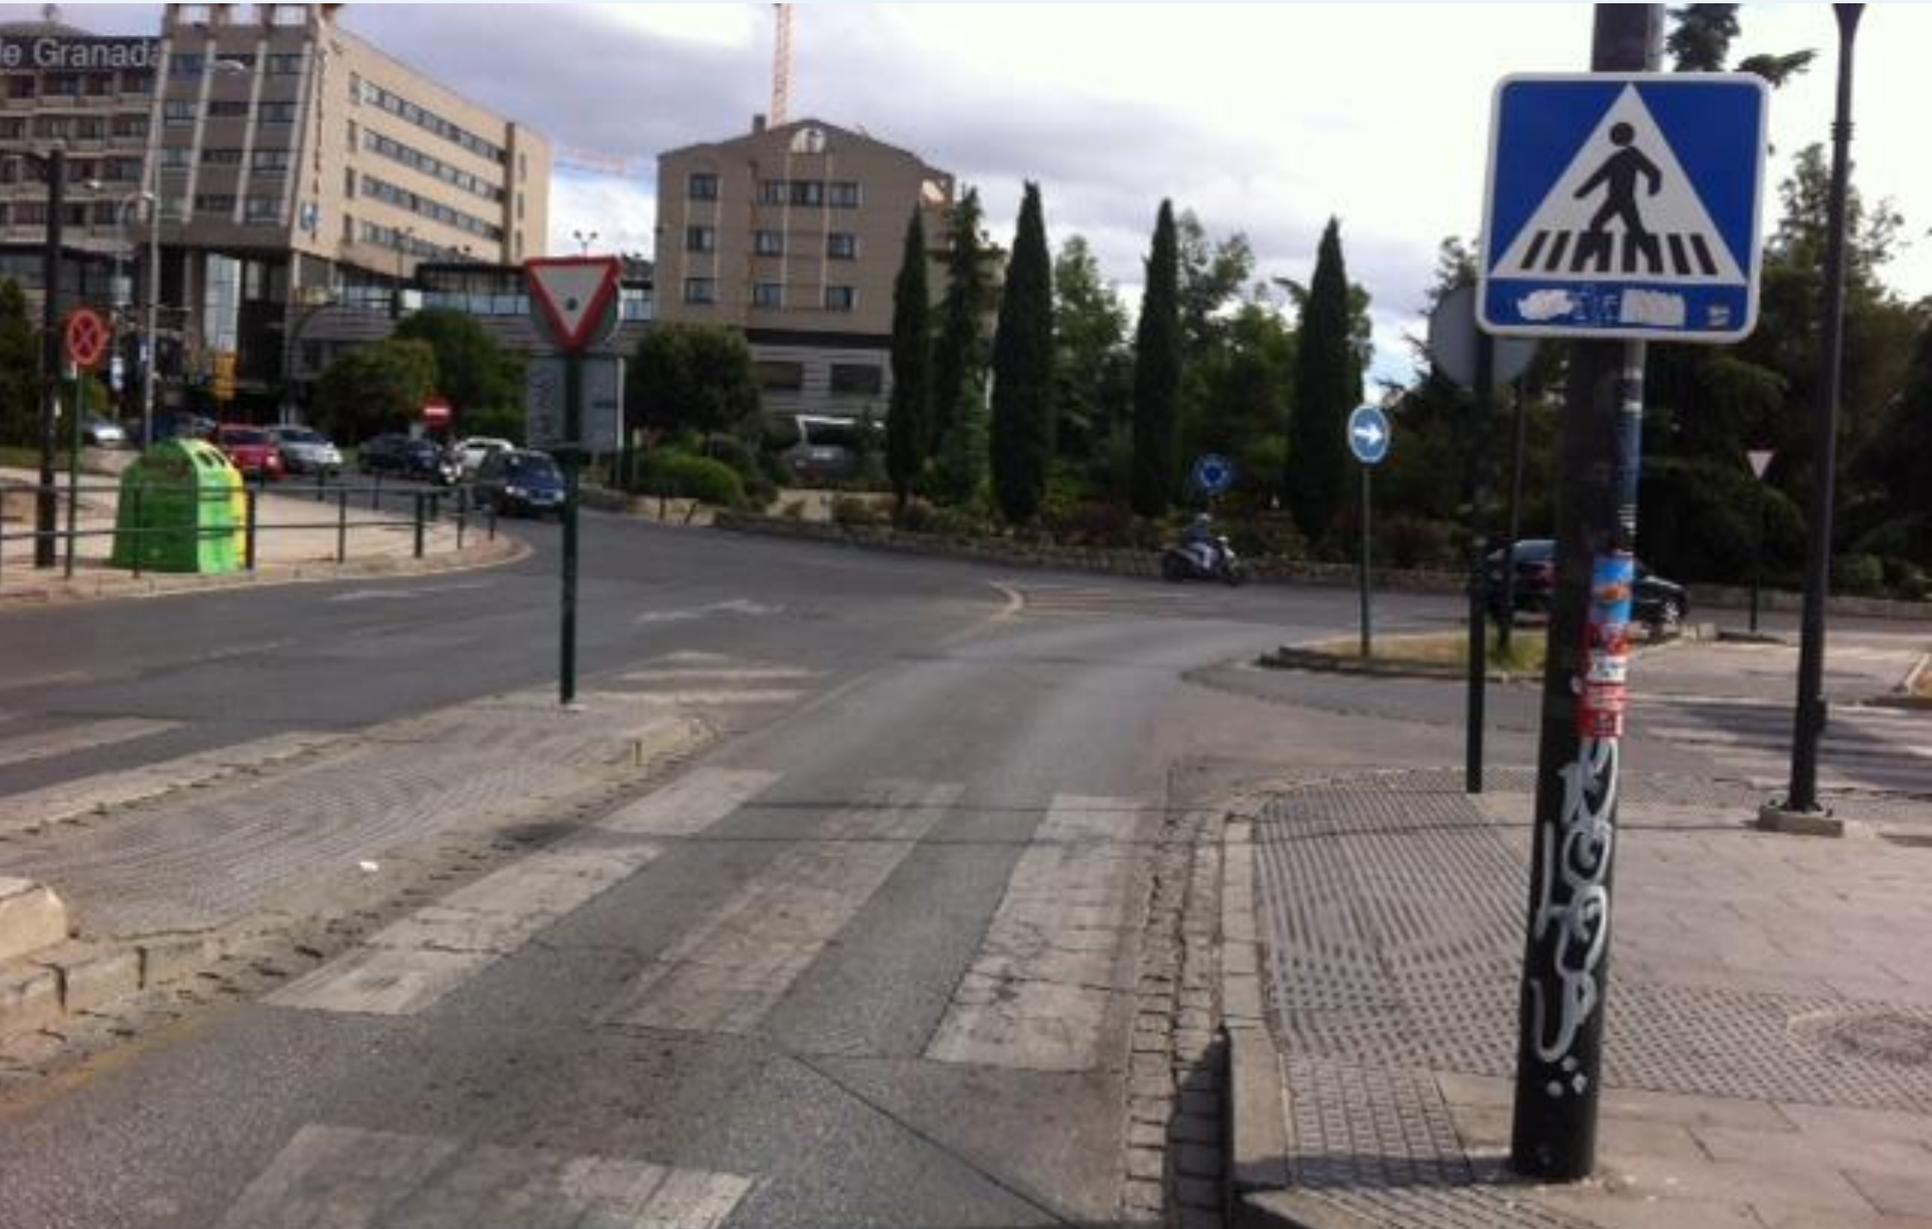
Calle de Maria Moliner

Señal de Ceda el paso en parte izquierda, si giramos a derecha tenemos prioridad y si continuamos de frente no.

Colocar la señal en parte derecha de la calzada, o bien quitarla definitivamente para dar prioridad a calle Maria Moliner

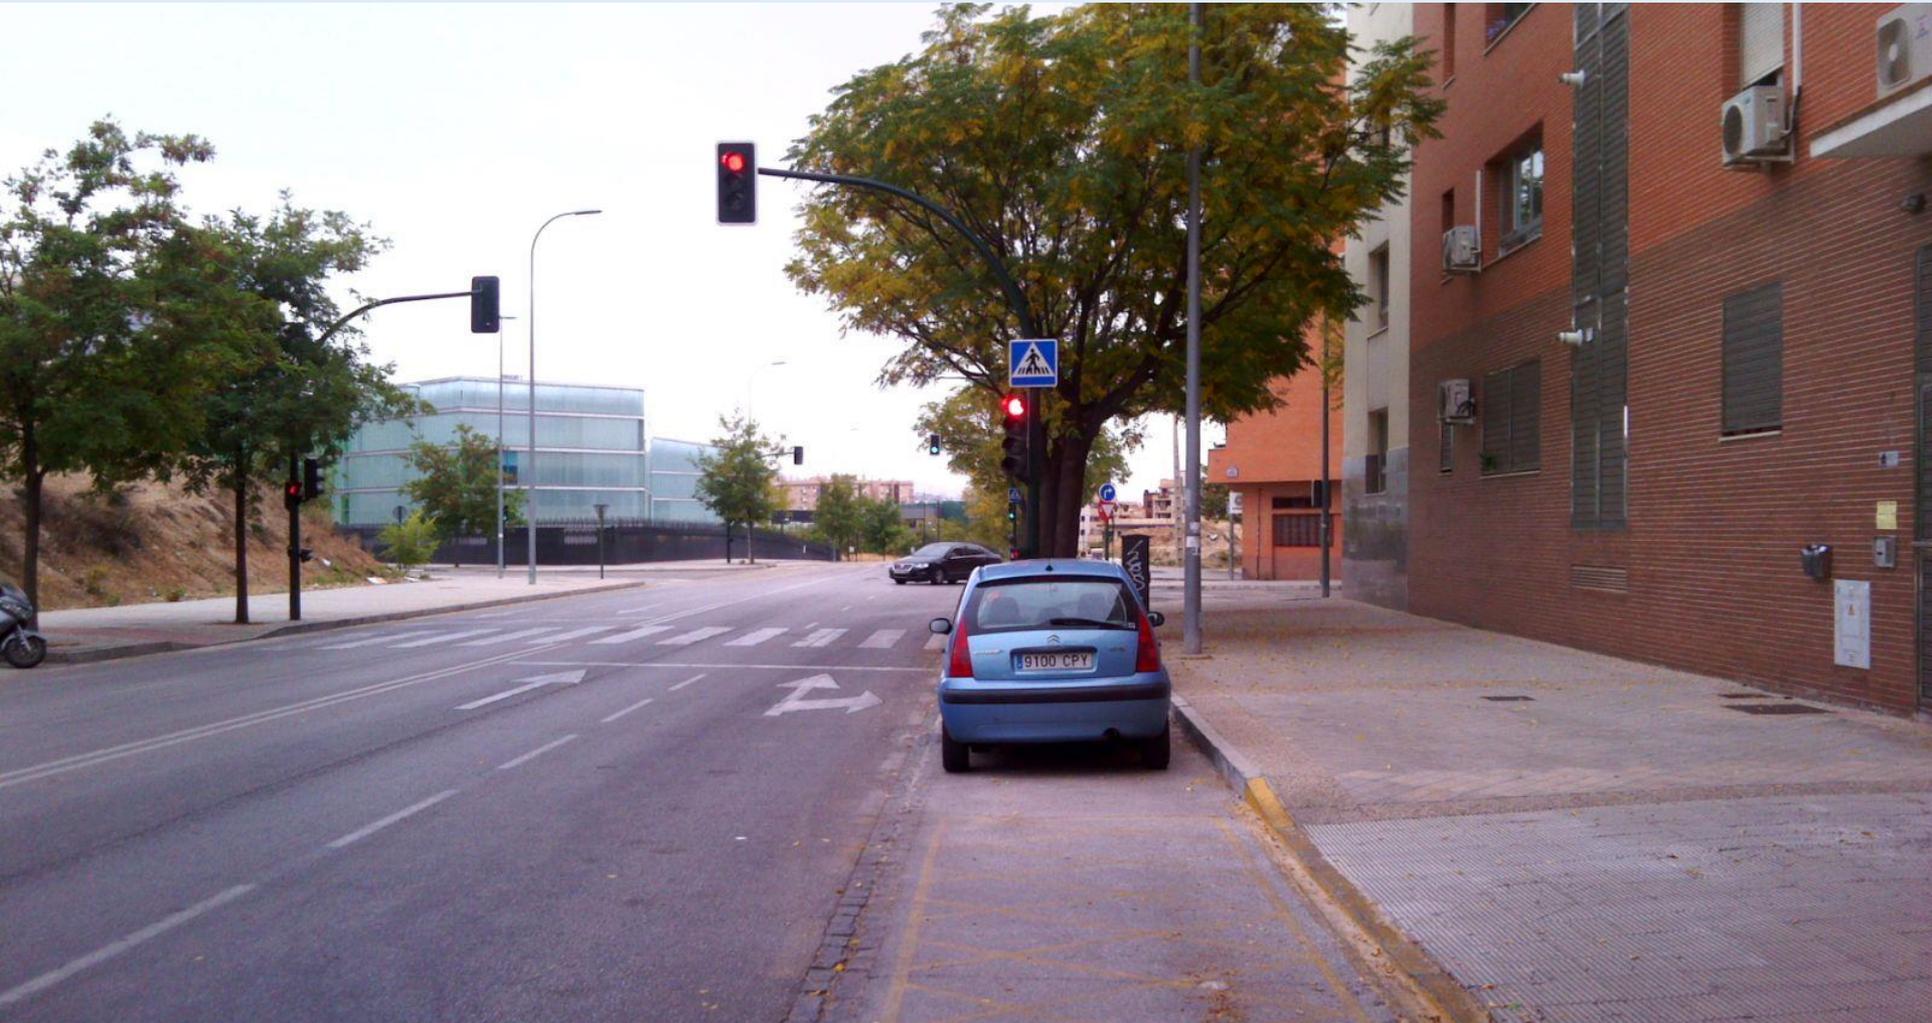
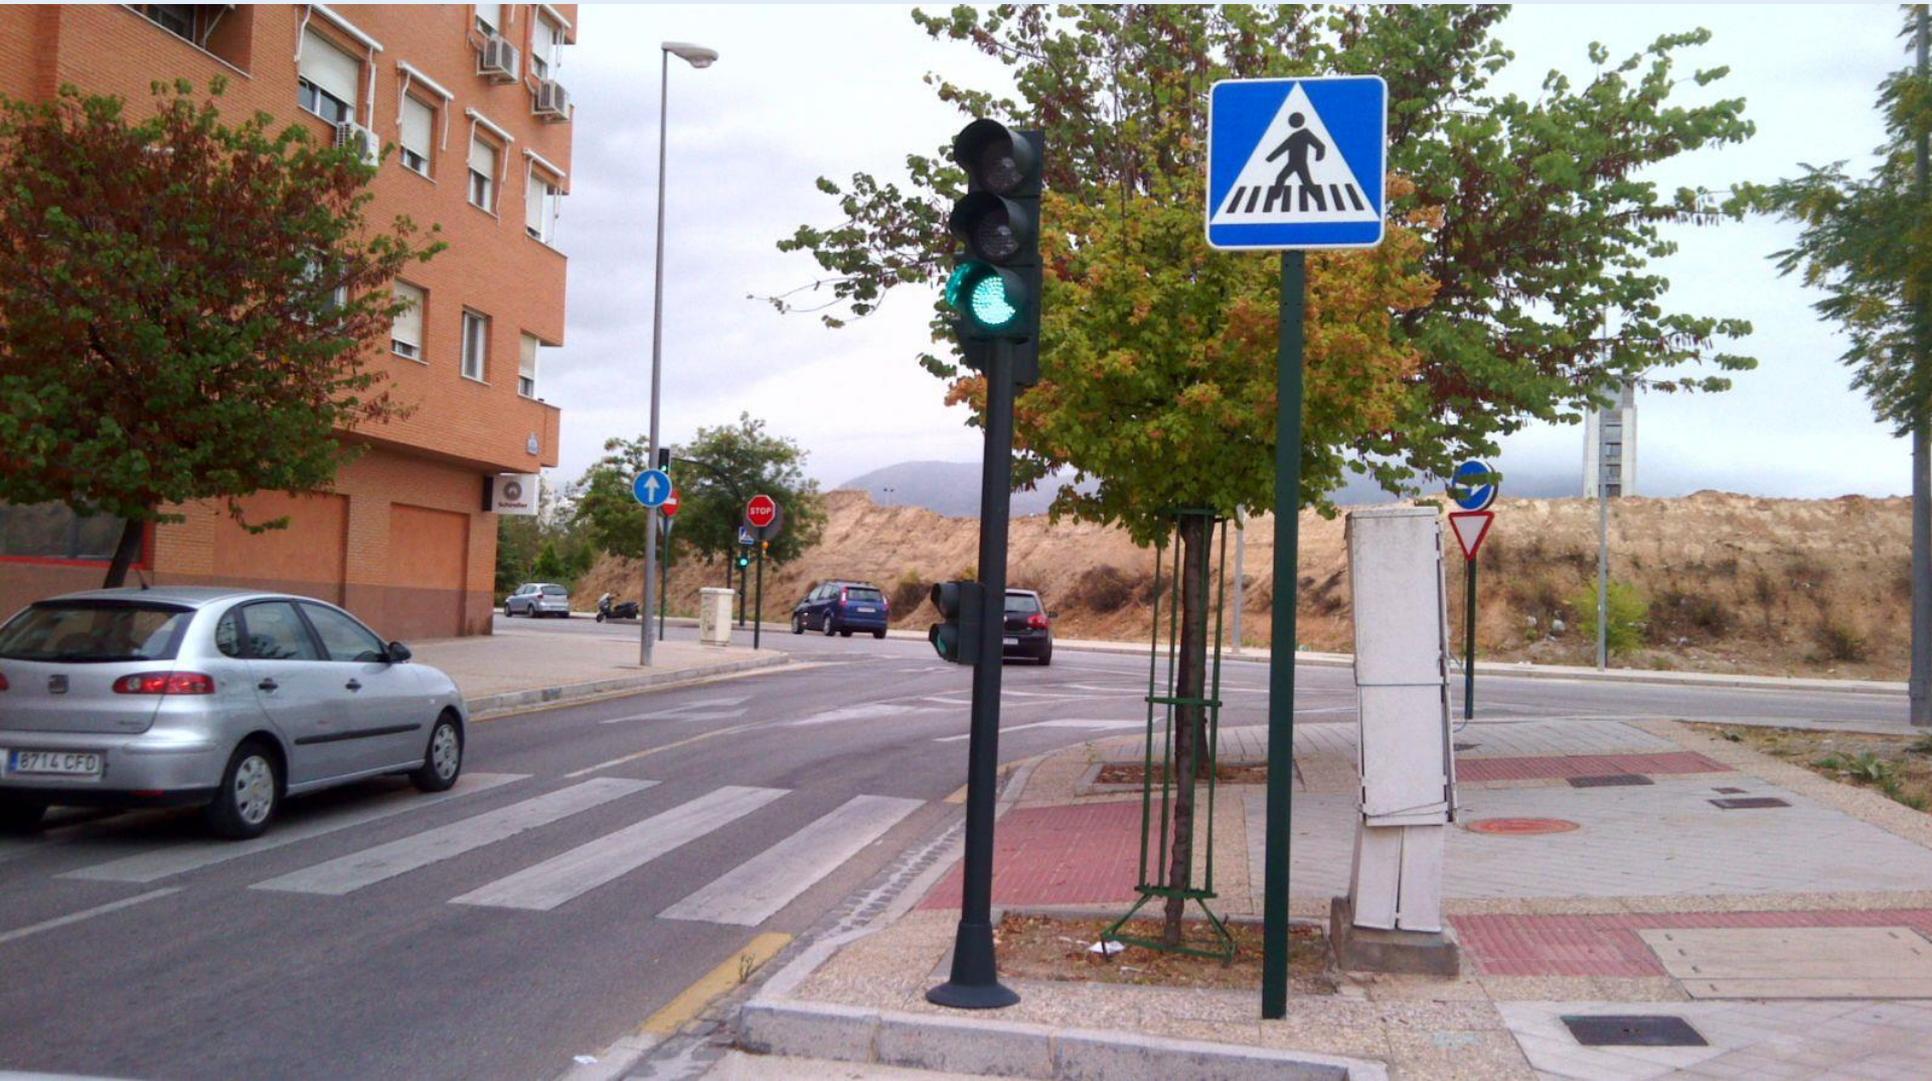
Calle Chaparral cruce calle Calicasas

Cruce regulado por semáforos, aunque el intervalo verde del semáforo de calle Chaparral otorga prioridad de paso en el cruce, por ser excesiva la distancia entre el semáforo y el cruce, según comunicado de la DGT, hay obligación de respetar la señal de Stop.

Dada la distancia existente entre el semáforo ubicado en la calle Chaparral y la próxima intersección (unos 25 metros aproximadamente), y la nula visibilidad desde la línea de detención del semáforo sobre la circulación en las vías transversales, se considera que dicho semáforo regula el paso para peatones. Por lo tanto, los conductores deberán efectuar la detención impuesta por la señal vertical de Stop que hay en la intersección, desde cuya posición sí que se tiene una visión completa del resto de las vías que acceden a la misma.

Repetir el semáforo junto al cruce en calle Chaparral.
